# Dossier photographique

*Quimper*  
*Juin-Juillet 2018*

*Chapelle du St Esprit*  
*Travaux de mise en sécurité*

*Sarl Le Ber*

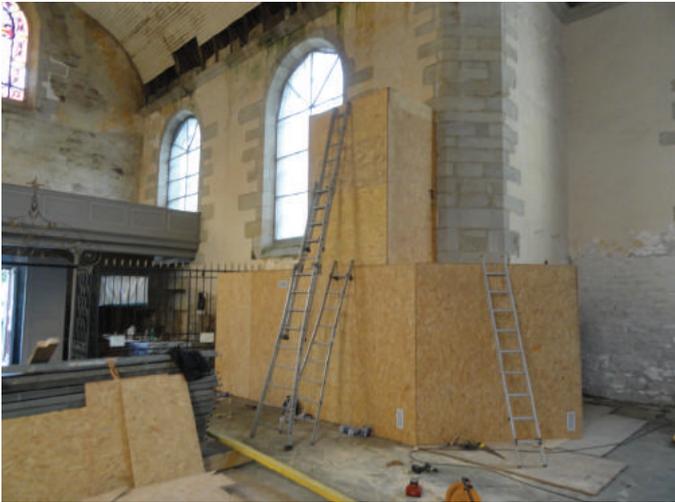
*Protection du sol et encoffrement de la chaire à prêcher et du confessionnal.*

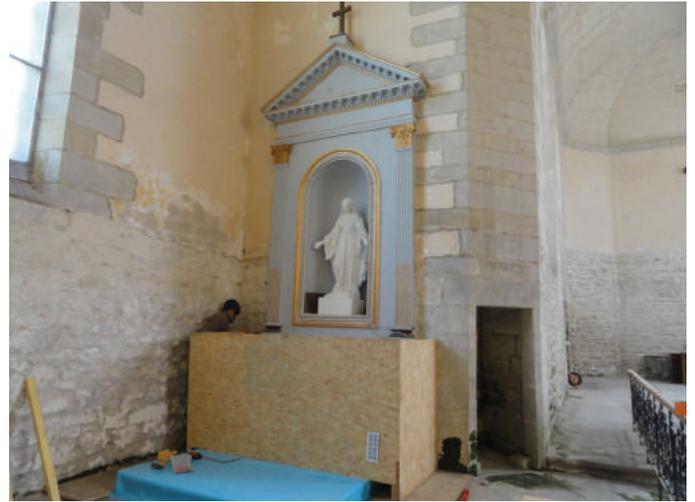
*Encoffrement du retable Nord.*

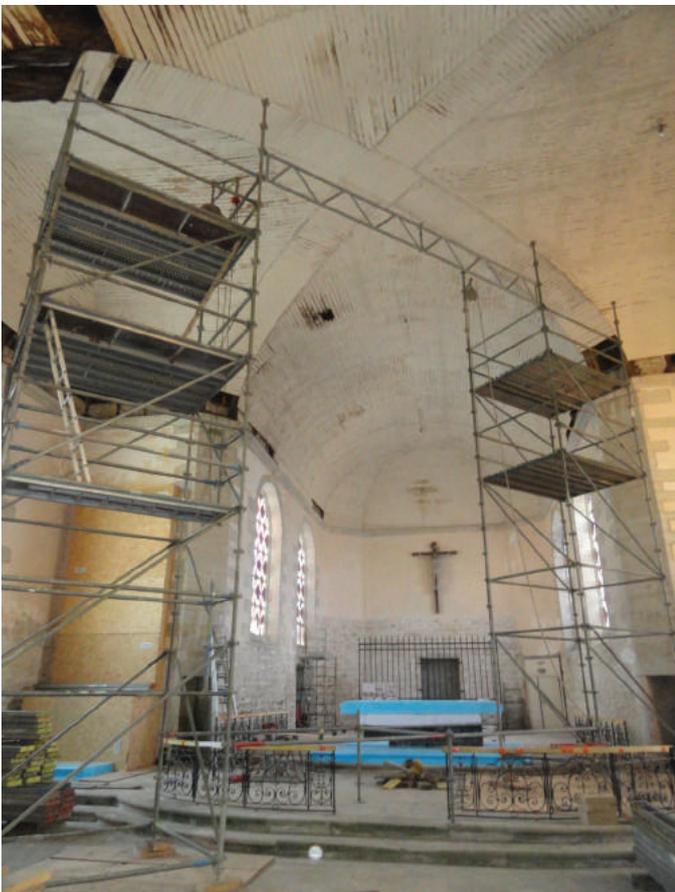
*Échafaudage et installations complètes*

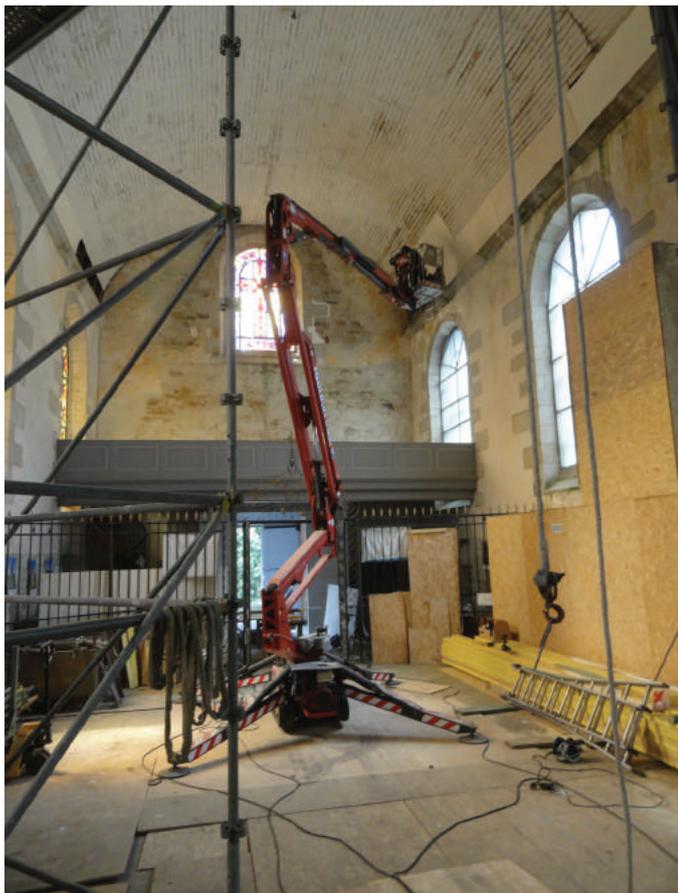
*Travaux de la nacelle, en cours.*

Cette sécurisation consistait à purger les zones d'enduits délaquées ou gravats présents sur les corniches qui menaçaient de tomber, puis à masquer les zones de lambris lacunaires ou dégradées pour prévenir les éventuelles chutes de gravats et poussières de l'extrados de la voûte. Ces travaux ont été effectués depuis une nacelle.

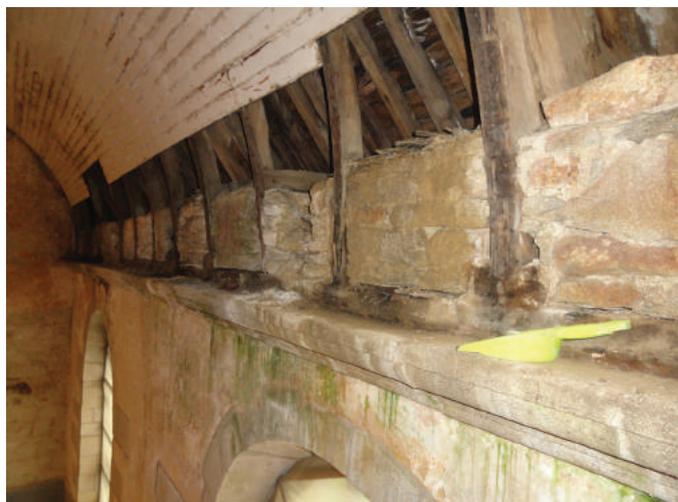
*Nettoyage des gravats des corniches*

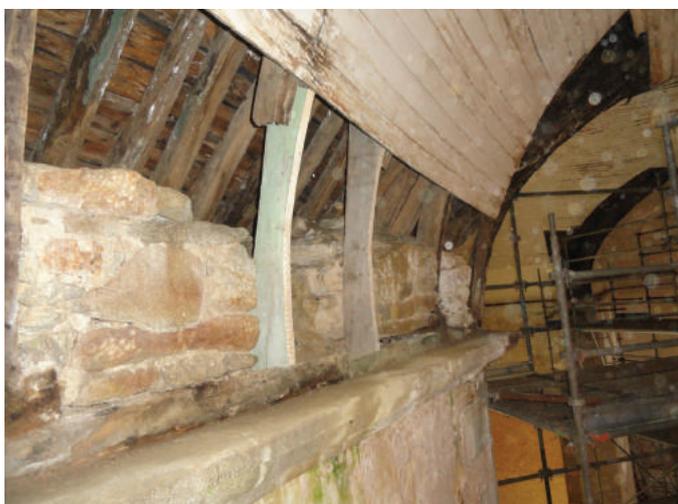
*Complément des cerces provisoires, suivant le cas.*

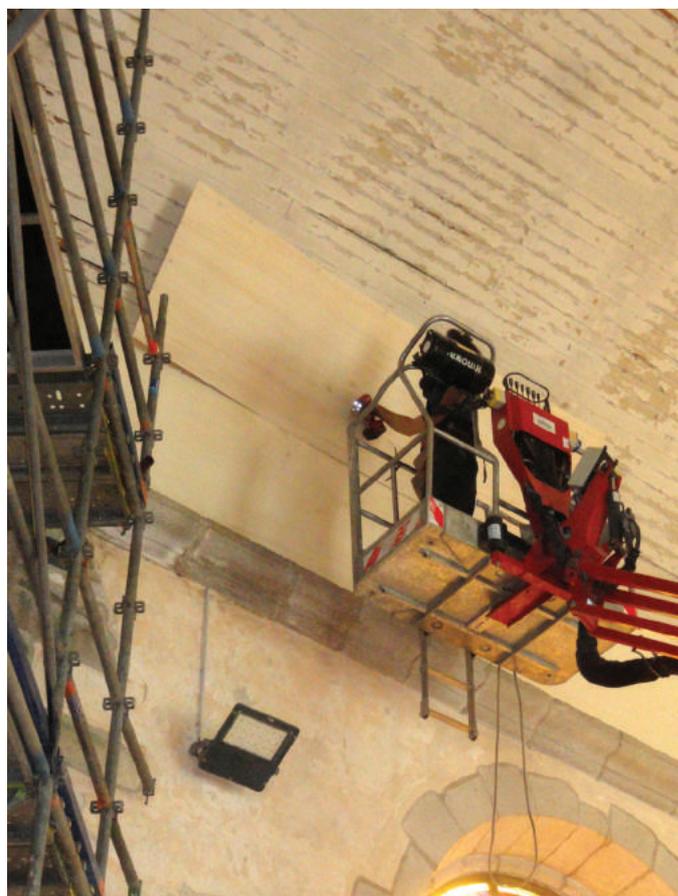
*Vissage des panneaux de contre-plaqué.*

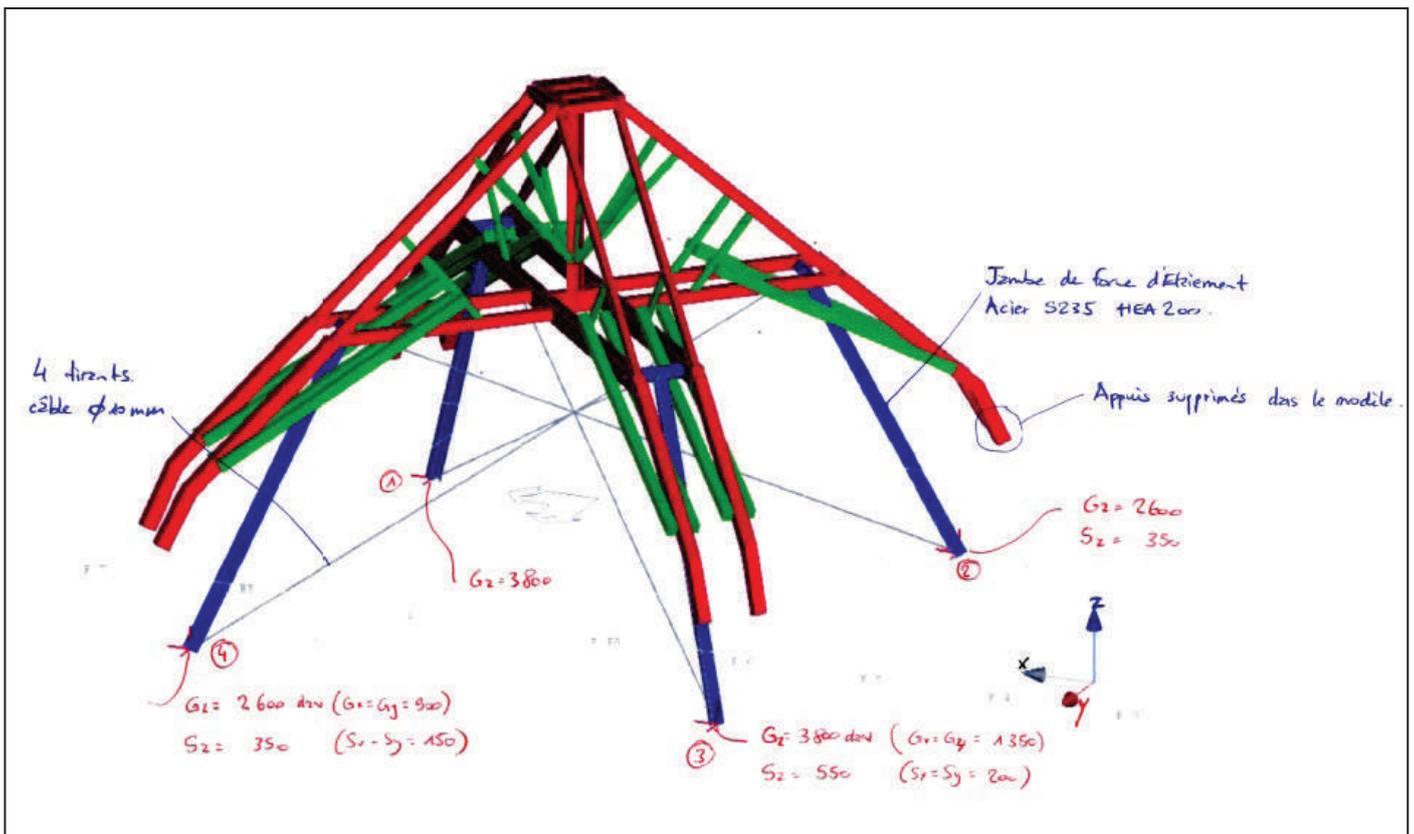
Modélisation du principe de l'étalement.

Suite à l'état sanitaire réalisé en novembre 2017 et à la note de calcul réalisée par le bureau d'étude "Konstruktif", il a été prévu un étalement métallique prenant appuis dans la maçonnerie et formant un tabouret pour soutenir les fermes de croisées. Cette étalement a pour rôle de reprendre la charge des pieds de noues, dont l'état sanitaire actuel ne le permettrait plus, et de permettre dans un deuxième temps le remplacement des pieds de fermes en phase chantier.

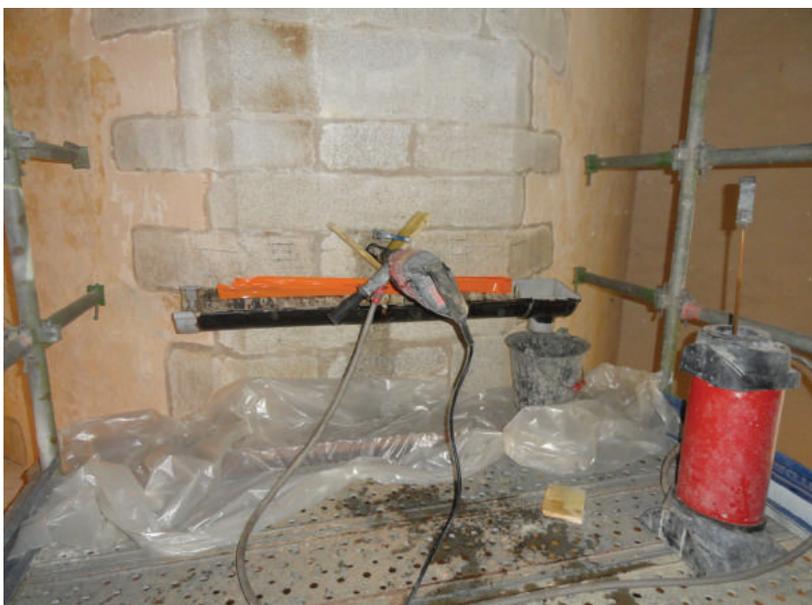
Carottage des ancrages et récupération de la laitence. Les bouchons sont numérotés et conservés dans un coffret dans la chapelle en vue du rebouchage.

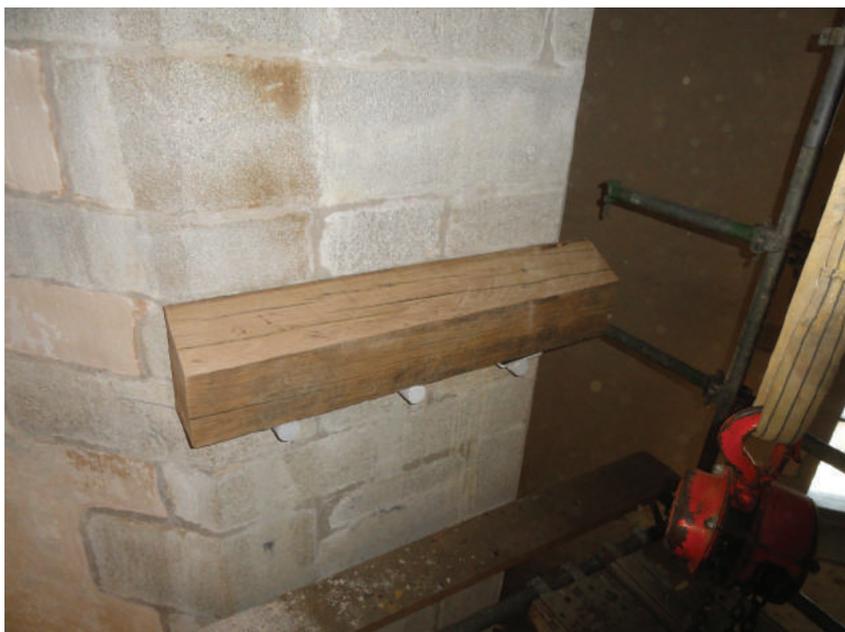
*Mise en place du collecteur sur les 3 ferrures d'ancrage en diamètre 50mm.*

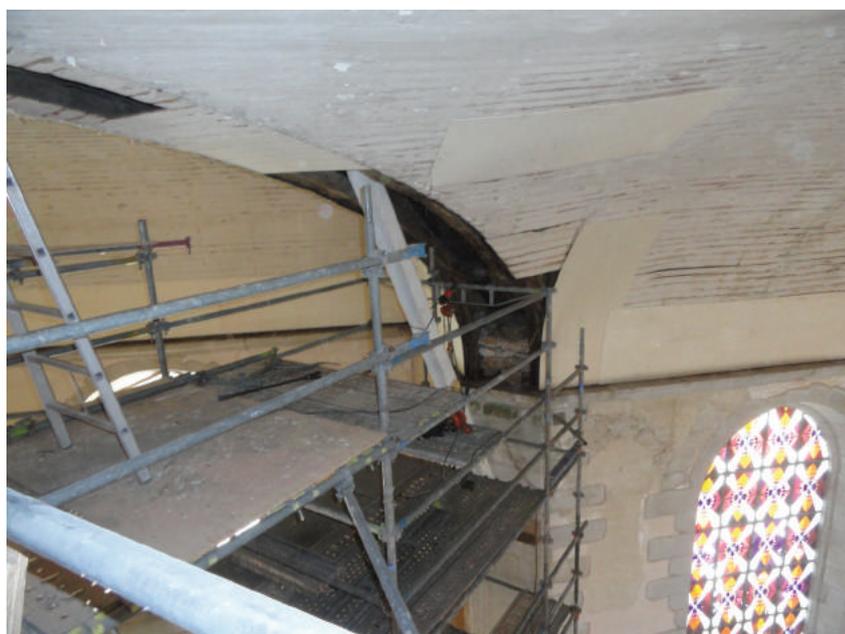
*Approvisionnement et levage des poteaux métalliques d'étaie.*

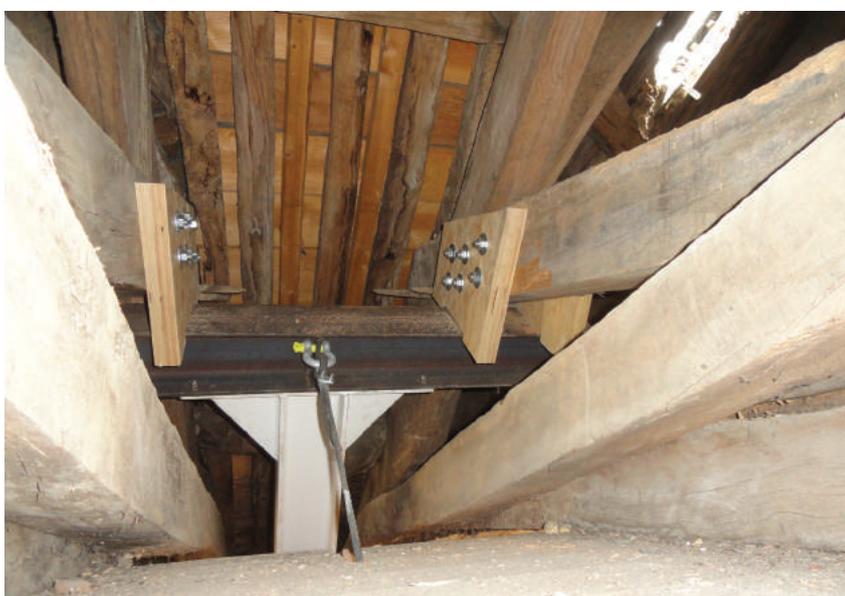
*Boulonnage des goussets d'appuis aux entrails retroussés.*

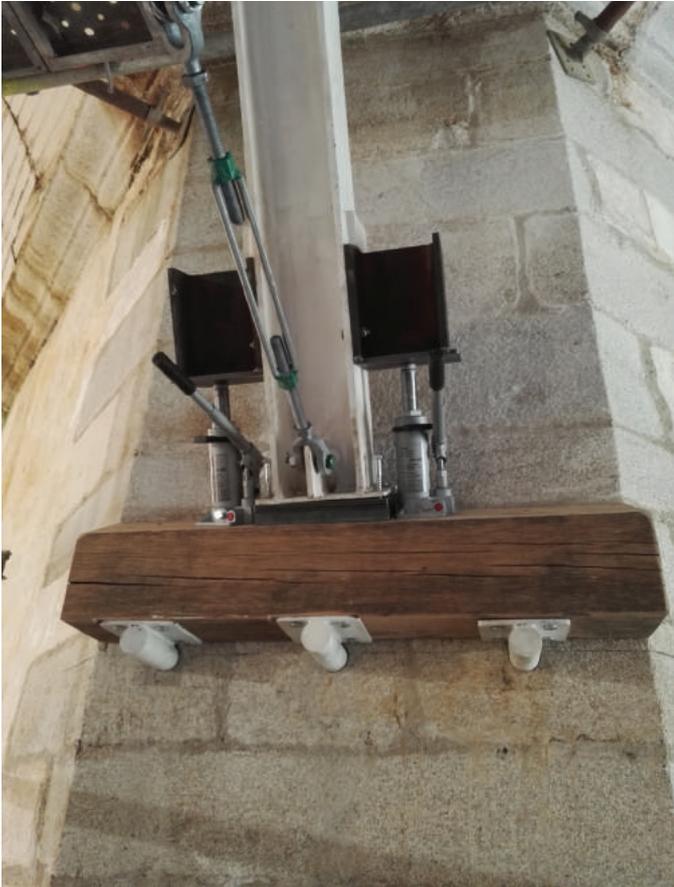
*Mise en charge des poteaux et des tirants.*

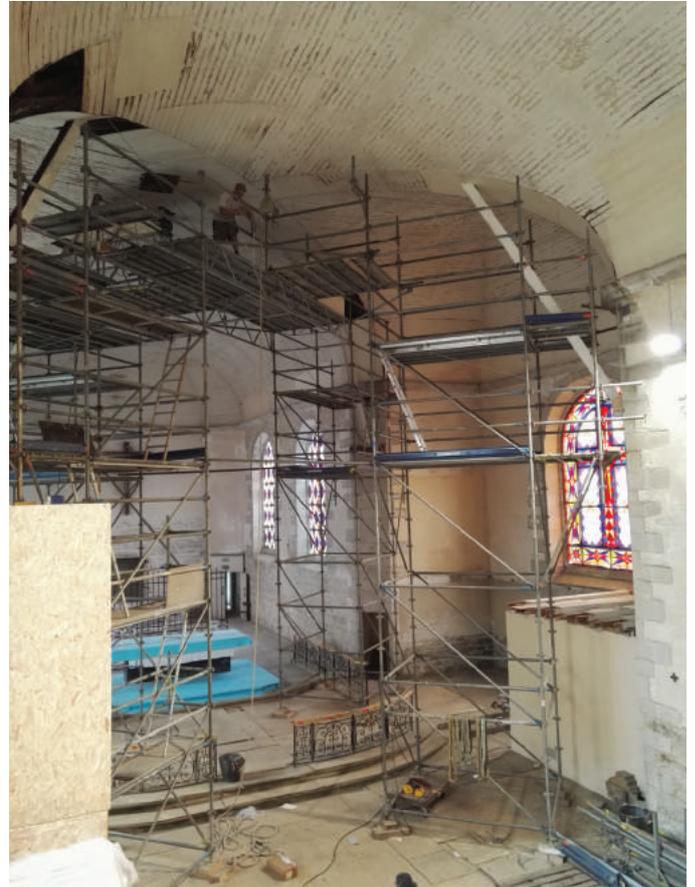
*Étalement mis en charge et masquage des zones de lambris lacunaires.*

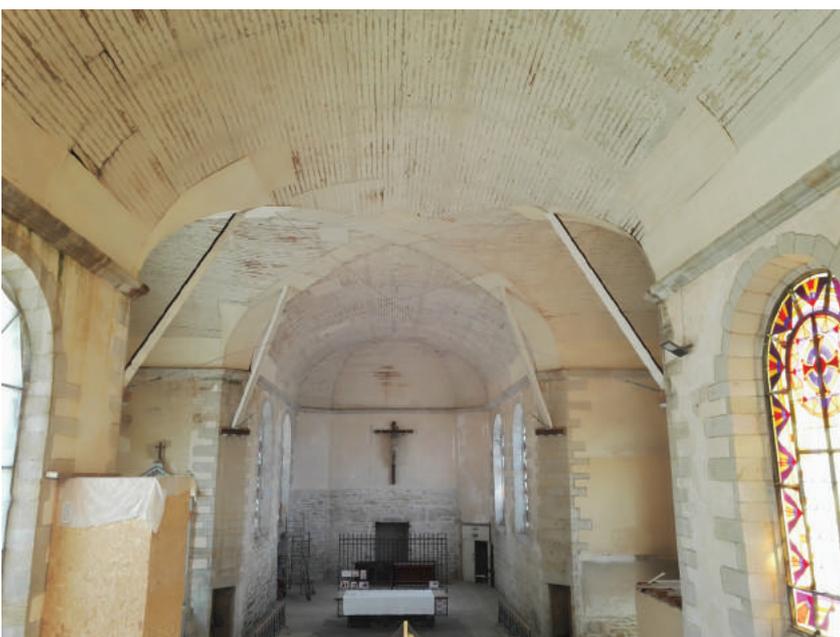
*Vue d'ensemble de la croisée étagée.*

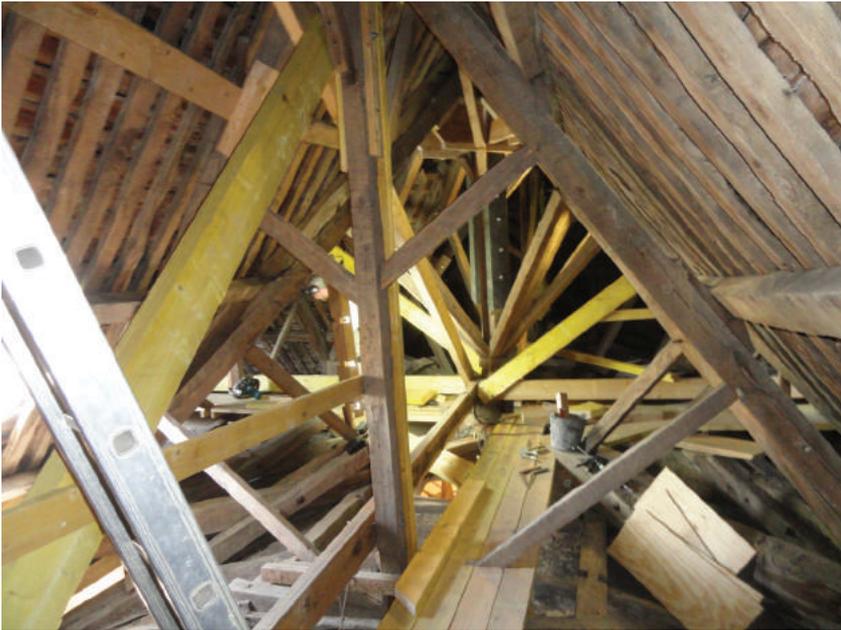
Ces renforcements consistaient à renforcer provisoirement les pièces fracturées par l'affaissement de la croisée. Un chemin de planches a également été aménagé pour permettre une circulation plus aisée dans les combles.

*Renforcement des 4 travées de faitages attenantes à la croisée par ajout d'un sous-faitage et de grands liens de contreventement.*

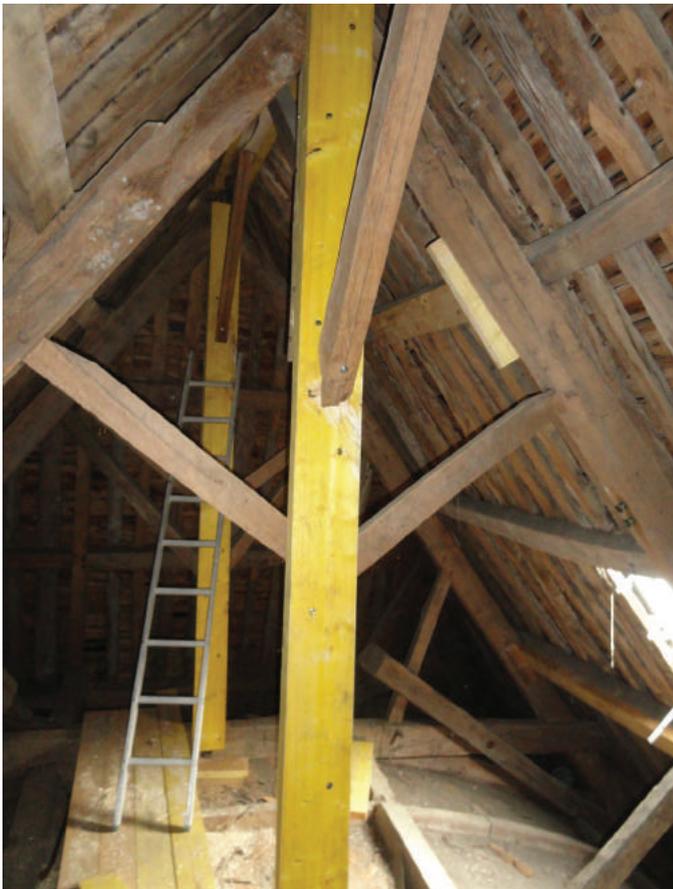
*Moisement des poinçons fracturés.*

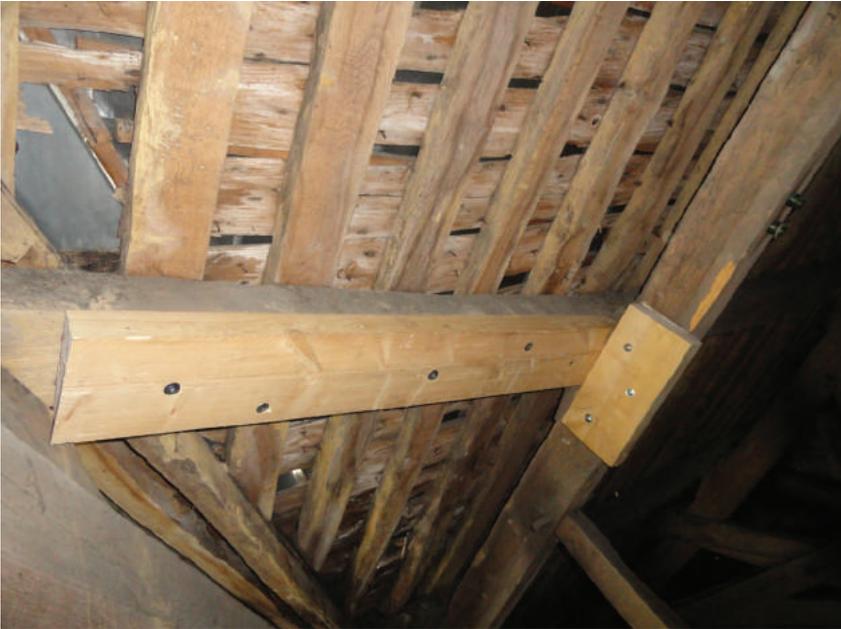
*Doublage des pannes trop affaiblies.*

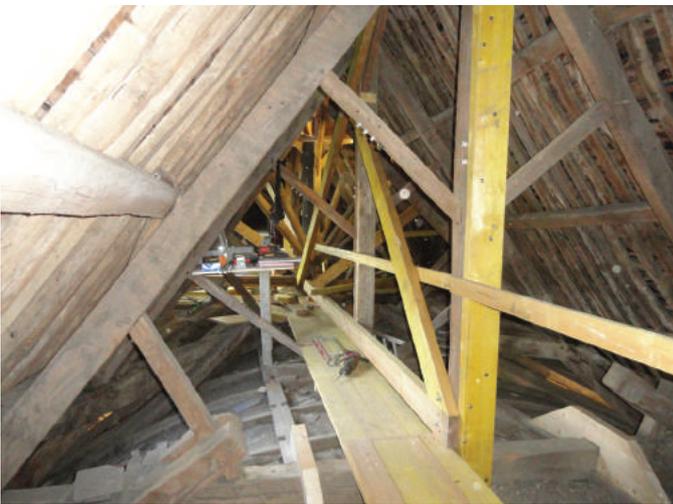
*Aménagement du chemin de planche.*

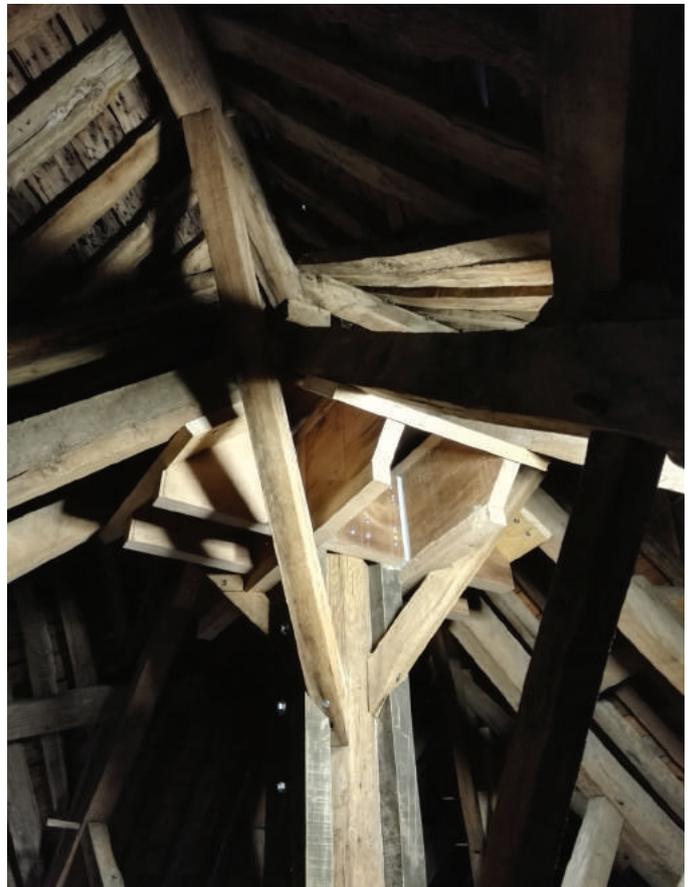
*Renforcement de la "hune",  
assemblage des têtes d'arbalétriers et poinçon de la croisée.*

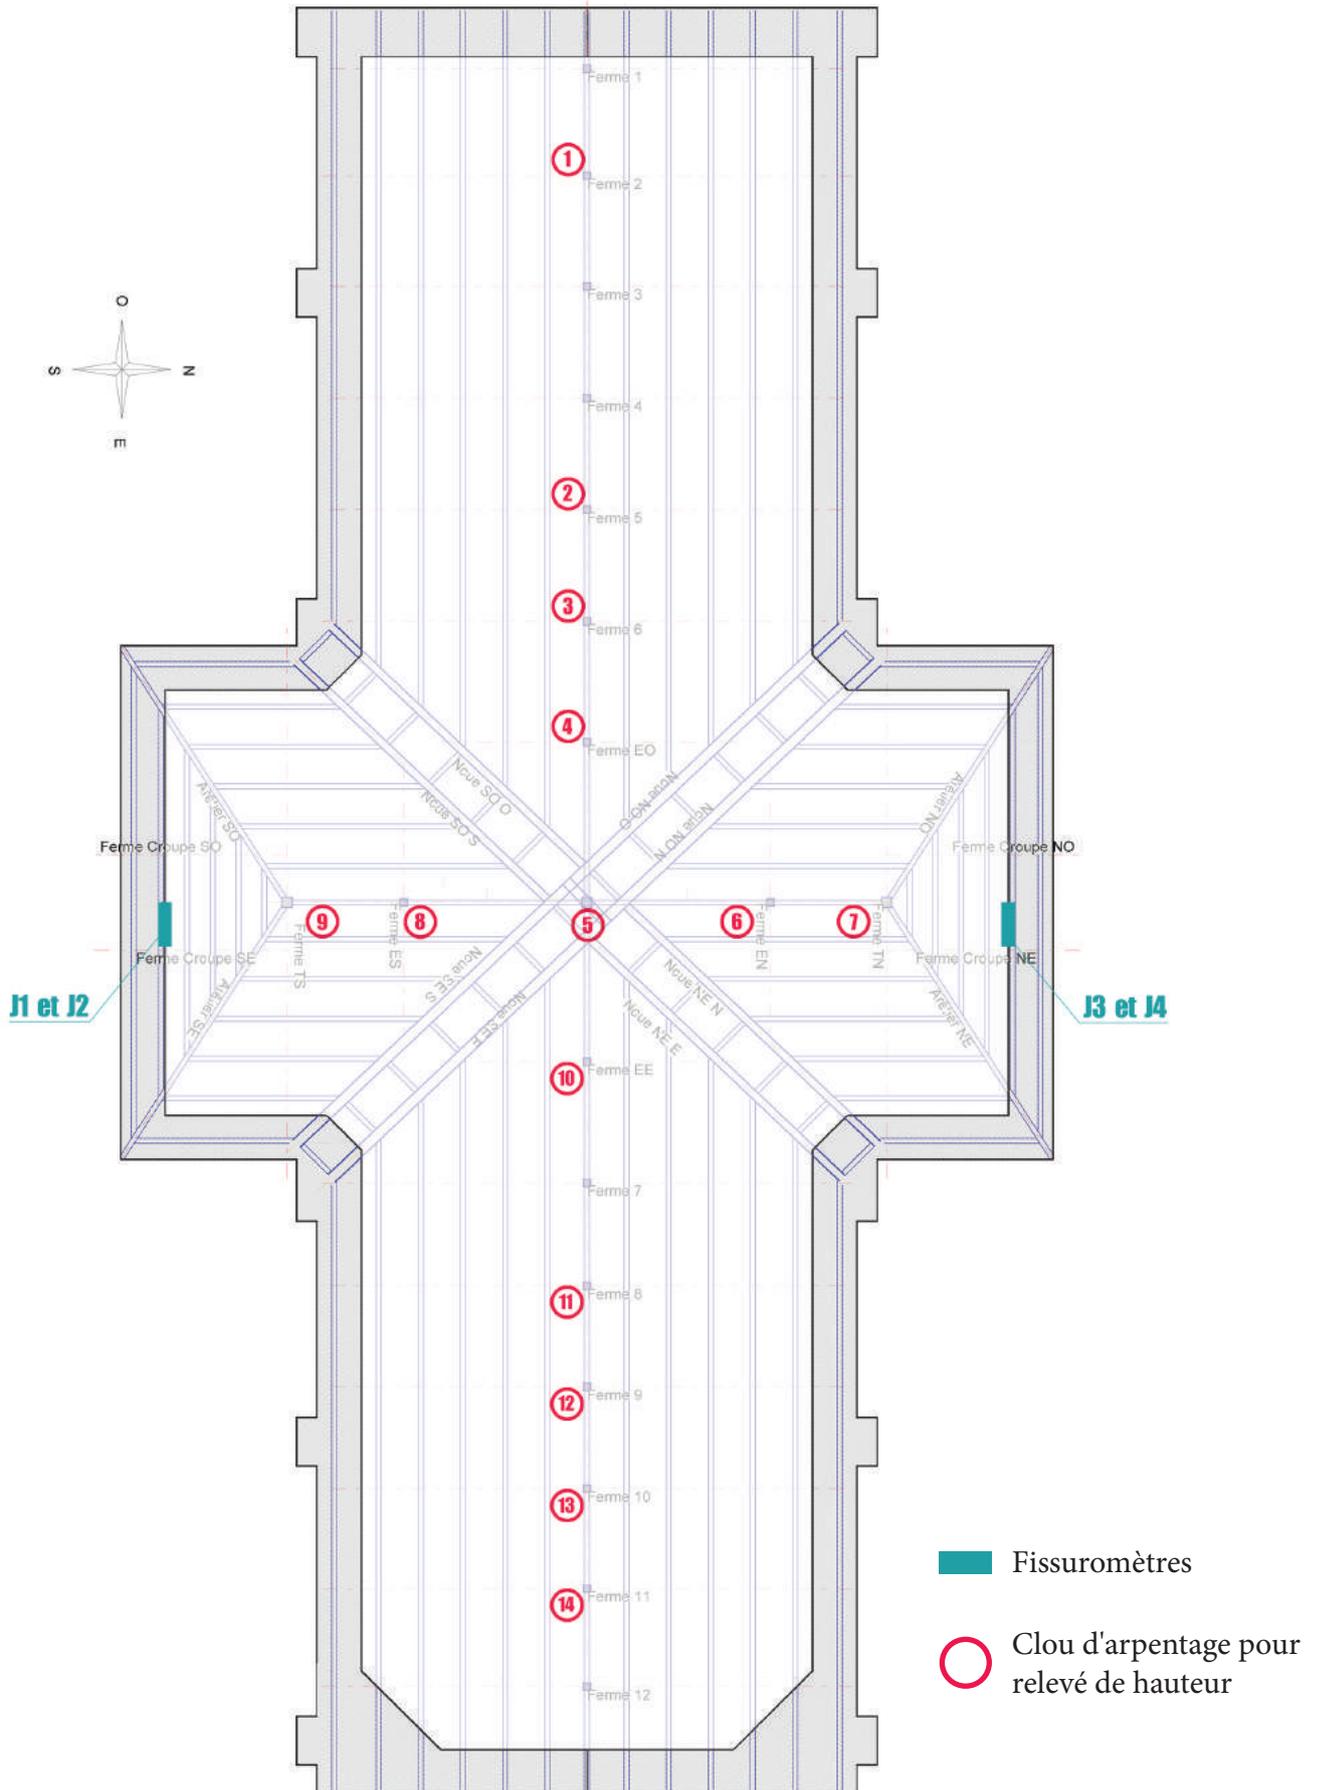
LOCALISATION DES MESURES DE MISE SOUS SURVEILLANCE

Afin de surveiller les éventuelles déformations, et l'évolution des désordres, 14 points de mesures ont été relevés après les travaux et devront être contrôlés semestriellement pour s'assurer de la stabilité de l'édifice.

**Relevé des Jauges Saugnac** *Les fissures sont stables depuis leur appareillage.*
